Studie řešení protipovodňové ochrany v oblasti Litovicko – Šáreckého potoka

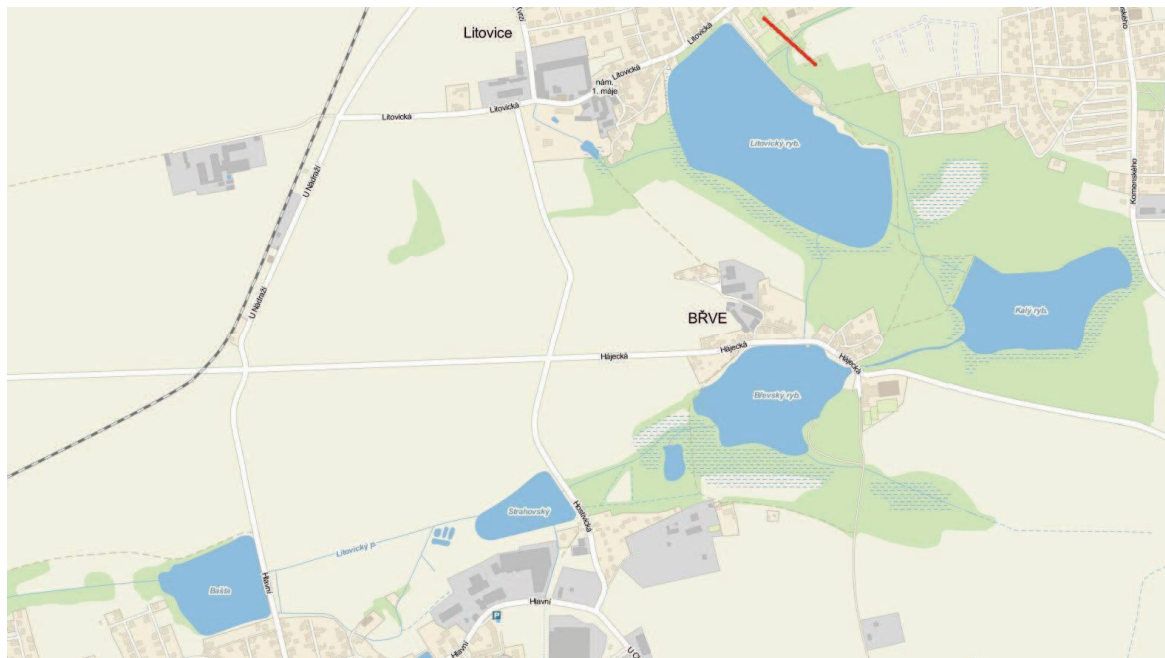
4.1 Úsek 1: km 23,465 – km 19,360

Prameniště– konec soustavy Hostivických rybníků

První úsek začíná pramenem v polích severozápadně od obce Chýně na říčním kilometru 23,465. Po 10 m od viditelného pramene je potok sveden v délce 15 m do žlabu v podchodu pod železniční trať Hostivice – Rudná. Po výtoku ze žlabu nemá potok v délce 50 m jasně stanovené koryto a rozlévá se po okolí. Dále, až do km 22,875, má potok dostatečně kapacitní přírodní koryto blížíící se tvaru lichoběžníku, které protéká listnatým lesem. Na tomto kilometru se vlévá do rybníku Bašta. Těsně před vtokem je vytvořeno z popadaných stromů několik hrázek, které přehrazují koryto a snižují tak průtočný profil [foto 1.1]. U vtoku do rybníku je vytvořena velká štěrková lavice. Při vypuštění rybníce protéká potok 4m širokou obdélníkovou rybniční stokou. Z rybníka je voda odebírána pomocí sdruženého objektu přibližně ve středu hráze. Odtok ze sdruženého objektu je řešen kameninovou troubou DN 1200 do malého betonového vývaru. Od vývaru na km 22,420 až do km 22,100 je koryto pravidelného lichoběžníkového tvaru, opevněné betonovými deskami [foto 1.5]. Dále koryto přechází na přírodní, a to až do km 21,883, kde se vlévá do Strahovského rybníka. V celém úseku mezi těmito dvěma rybníky je okolí koryta zarostlé keři a koryto samo je značně zaneseno [foto 1.3]. Při větším průtoku dochází k rozlivu po lukách, při kterém nevznikají žádné problémy. Problém vyvstává až přímo u vtoku do Strahovského rybníka, kde jsou vybudované rybí sádky místního rybářského svazu, které jsou ohroženy zaplavením přibližně při Q5. Ze Strahovského rybníka voda odtéká přes požerák a kašnový

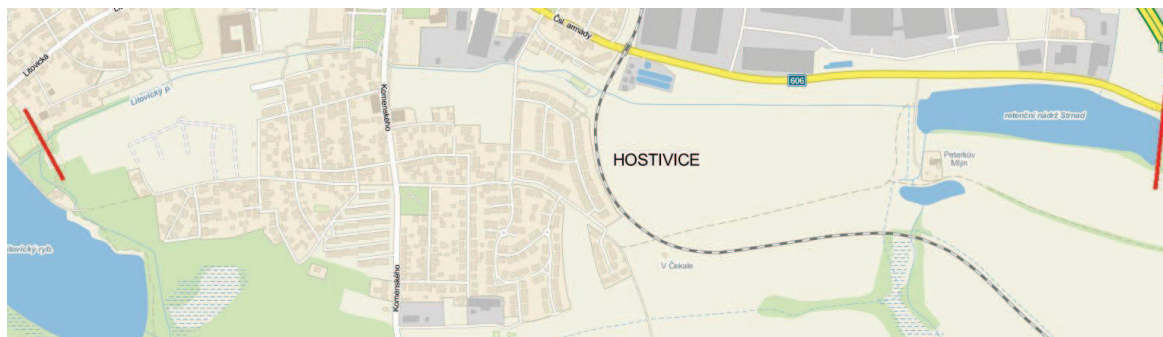
4.2 Úsek 2: km 19,360 – km 16,344

Konec soustavy Hostivických rybníků– hráz nádrže Strnad

Od přítoku vody z výpusti Strahovského rybníka je koryto potoka převážně složeného lichoběžníkového tvaru s bermou opevněnou travním porostem. Kyneta je ve výšce přibližně 20 cm opevněna betonovými dlaždicemi, nad kterými se také nachází travní porost. V bermě se nachází značné množství stromů a keřů, které zde volně rostou bez jakékoliv údržby [foto 2.1]. Takto koryto pokračuje až na km 18,535. Na km 19,130 vede přes tok mostek ve špatném technickém stavu, pod kterým potok protéká propustkem ze tří betonových trub DN 1250 [foto 2.2]. Krajiní trouby jsou částečně zaneseny splaveninami. Za normálních průtoků plní funkci pouze střední trouba. Kapacita nezanesených propustků odpovídá přibližně dvacetiletému průtoku. U reálného stavu bude jejich kapacita výrazně nižší. Ve vzdálenosti 50 m od tohoto propustku se nachází nový most, který byl postaven v roce 2012. Most téměř nezasahuje do průtočného profilu [foto 2.3]. Kyneta i berma koryta pod ním je celá opevněna kamennou dlažbou. Na pravém břehu se nachází výpust z nedalekého suchého poldru, který zachytává dešťové vody z okolních luk, kde probíhá intenzivní výstavba rodinných domků. Výpust poldru je opatřena zpětnou klapkou. Na km 18,711 potok protéká dalším propustkem pod cestou pro pěší [foto 2.4]. Tento propustek je tvořen jednou betonovou troubou DN 1000. Propustek je značně nekapacitní a před vtokem je koryto zaneseno splaveninami. Již při průtocích odpovídajících pětiletému průtoku dochází ke vzduť hladiny, které sahá až k výšce zmíněnému propustku na km 19,130. Vlivem tohoto propustku dochází při větších průtocích k rozlivu mimo koryto. Na km 18,535 a 18,504 se nachází dva stejné betonové mostky [foto 2.5]. Mezi nimi je koryto potoka jednoduchého lichoběžníkového tvaru se dnem i břehy v celém rozsahu opevněnými kamennou dlažbou. Koryto má výrazně větší šířku ve dně než v předešlém úseku. Na levém břehu je dlažba v dobrém stavu, na břehu pravém je značně rozrušena vlivem růstu malých stromků. Pod oběma mostky jsou u levého břehu nánosové lavice. Za druhým mostkem je pravý břeh tvořen svislou kamennou stěnou.

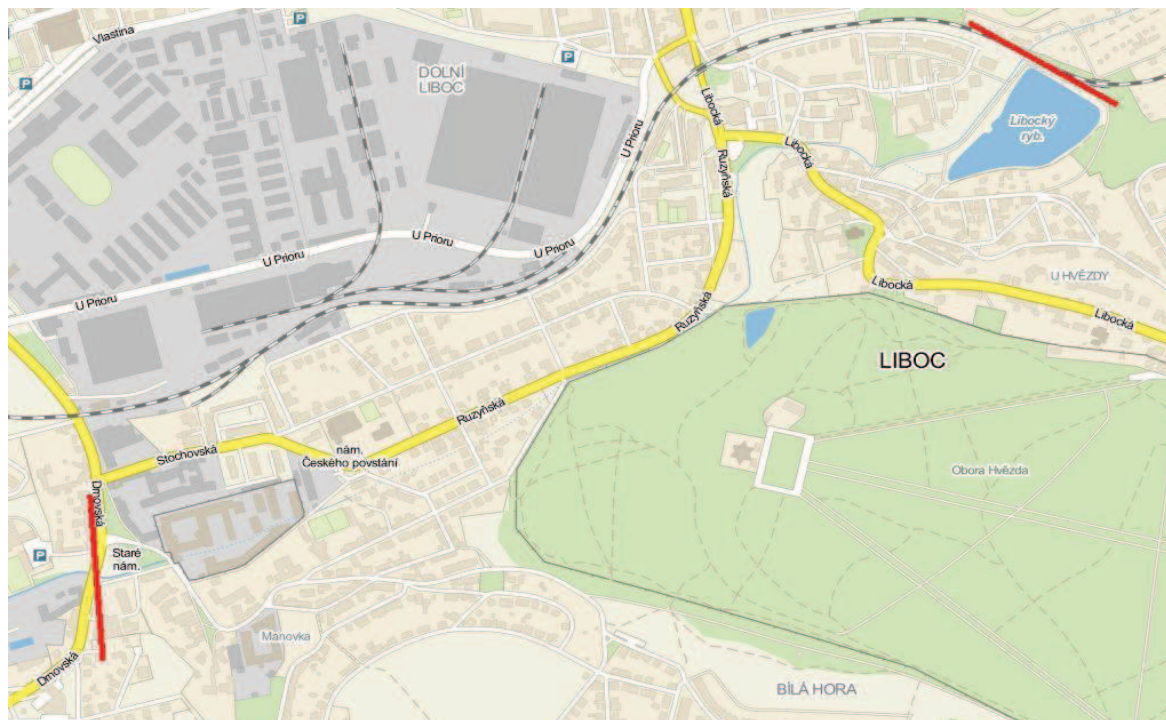
4.4 Úsek 4: km 14,450 – 12,290

Most ulice Drnovská – propustek pod železniční tratí v Liboci

Od ulice Drnovská dále po proudu začíná být potok bezprostředně obklopen souvislou zástavbou. Za mostem je úsek v délce přibližně 125 m, který byl v roce 2011 revitalizován na přírodě blízké koryto opevněné na březích kamennou rovnáninou. V horní části tohoto krátkého úseku je koryto značně rozšířeno a vzniká zde pozvolný přístup k vodě z parku, který koryto obklopuje. Dříve se zde nacházelo koryto tvrdě technicky opevněné betonovými deskami, jejichž pozůstatky můžeme vidět na km 14,296 u zaklenutí potoka pod Ruzyňskou věznicí, kde je část tohoto opevnění ponechaná okolo zaústění kanalizační přípojky. Ihned za mostem ulice Drnovská křížuje profil toku trubní vedení, které je umístěno tak, že při vyšších průtocích zasahuje do průtočné plochy. Zaklenutí pod věznicí je obdélníkového tvaru o šířce přibližně 4m a výšce 1,5m. Již při průtocích přes Q_{20} zde dochází ke vzduť hladiny a rozlítí po okolních silnicích. Vtok do zaklenutí byl osazen pevnými česlemi, které při zanešení splávním výrazně snižovaly kapacitu zaklenutí a proto byly při povodni v červnu 2013 nouzově odstraněny [foto 4.1]. Zaklenutí profilu pokračuje až do km 13,510 s výjimkou krátkého úseku mezi km 14,027 – 13,958, kde je koryto odkryto. V tomto úseku jsou dno i břehy lichoběžníkového koryta opevněny betonovými panely [foto 4.2]. Před vtokem do opětovného zaklenutí je umístěn malý lapač splavenin. Pod zaklenutím pokračuje potok v nově upraveném revitalizovaném korytě, velmi podobném jako

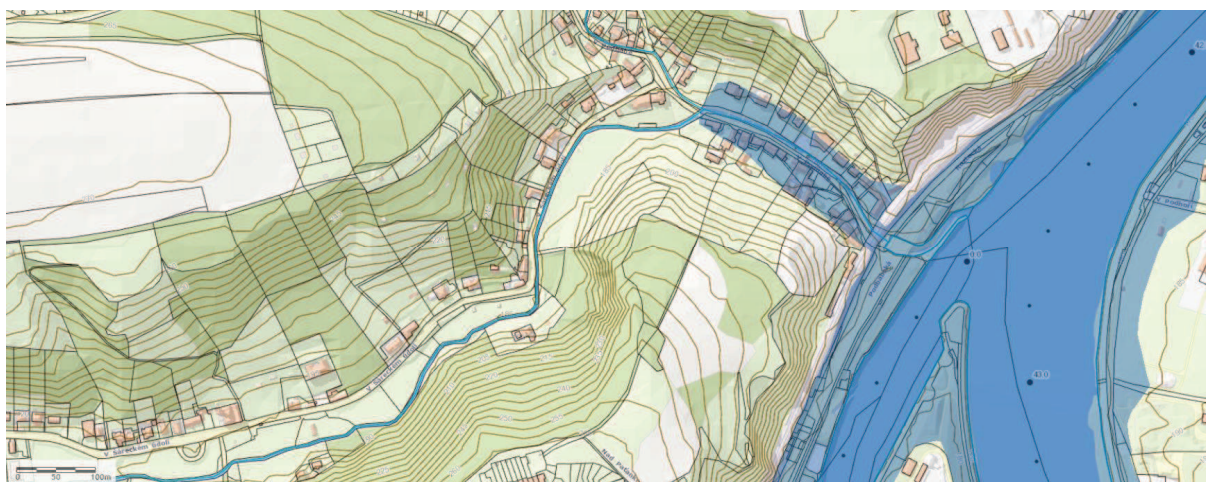
Obrázek 4 - Hranice rozlivu povodeň 2013⁷

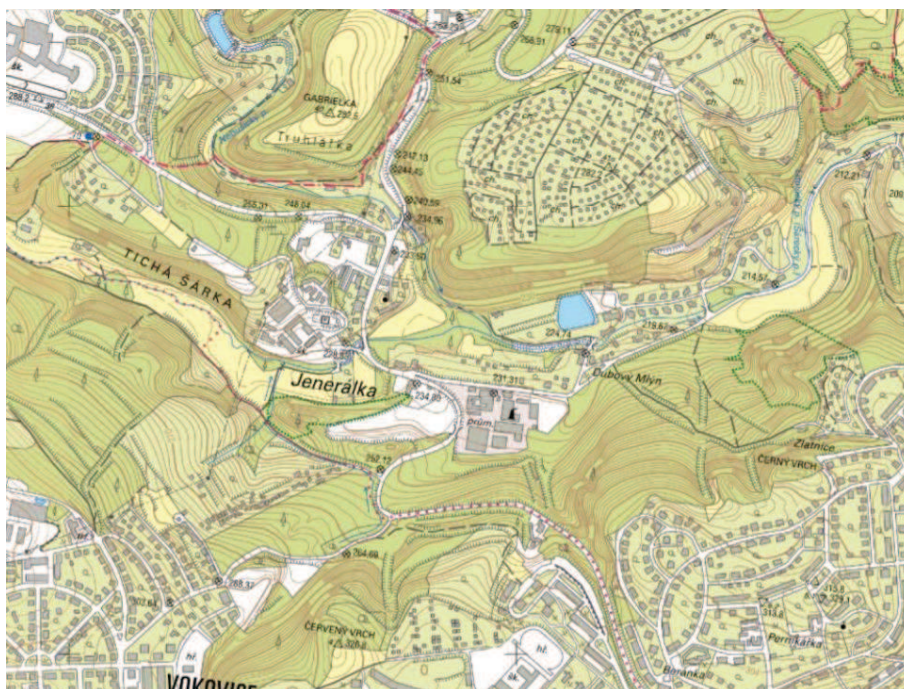
Obrázek 6 - km 4,6 suchá nádrž – základní mapa

Před nemovitostmi na levém břehu, kde vede náhon Dubského rybníka a napojuje se levostranný Nebušický potok, je prostor pro umístění hráze napříč údolím.

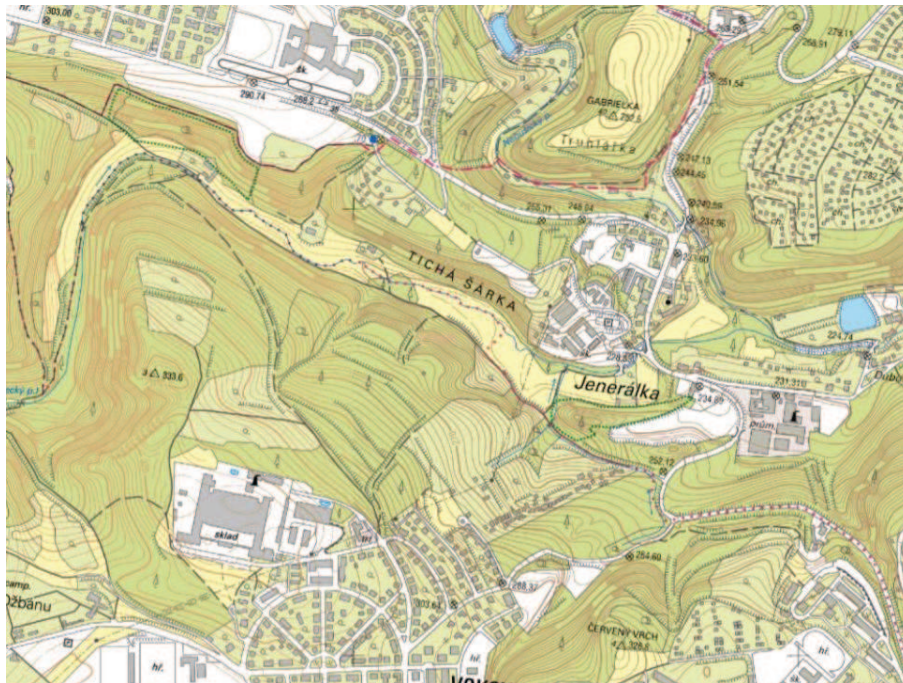
Obrázek 8 - km 5,1 suchá nádrž – základní mapa

Na km 5,2 byla v roce 2013 provedena revitalizace. Tato spočívá ve změně trasy koryta z přímého do meandrů a vybudování nového přírodě blízkého koryta.⁹

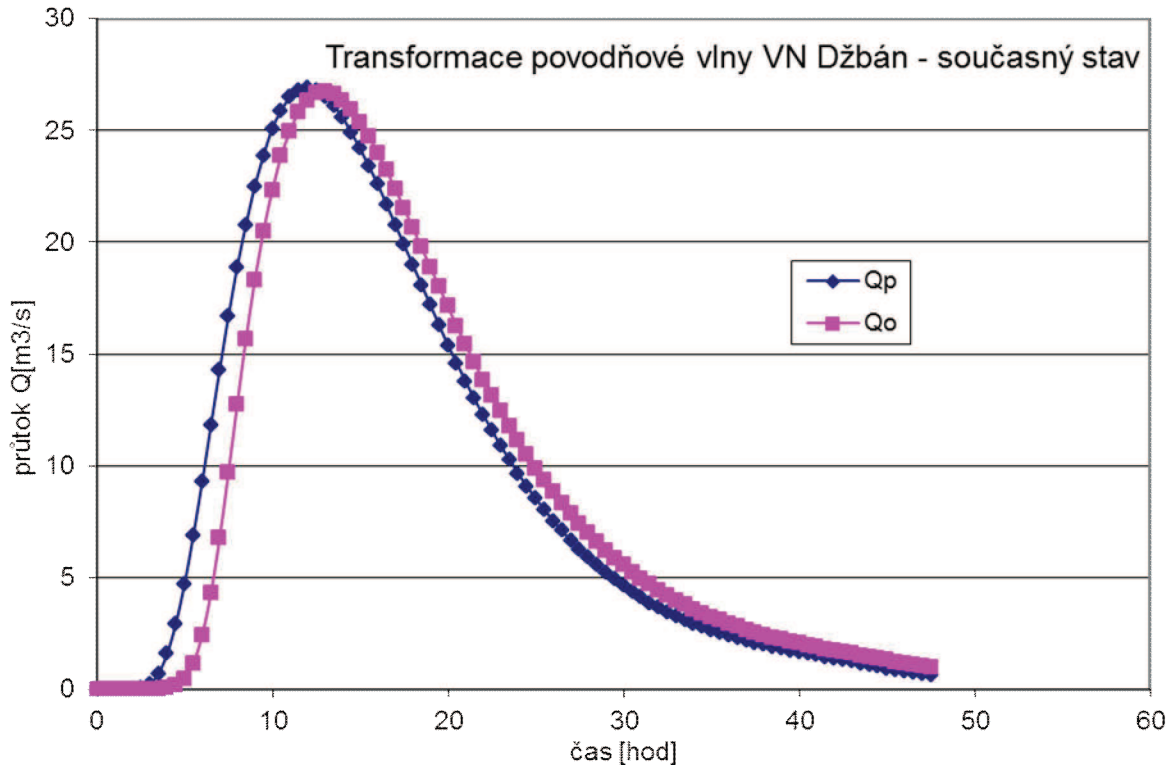
Qp – přítok do VN Džbán

Qo – odtok pod hráz VN Džbán

Pro využití časového předstihu před příchodem povodně je možné prázdnit zásobní prostor VN Džbán ještě rychleji a to vybudováním druhé spodní výpusti, případně zvýšením kapacity stávající spodní výpusti. Tímto způsobem by byl vytvořen větší retenční prostor. Navrhujeme zvýšení kapacity základových výpustí na 5 m³/s.

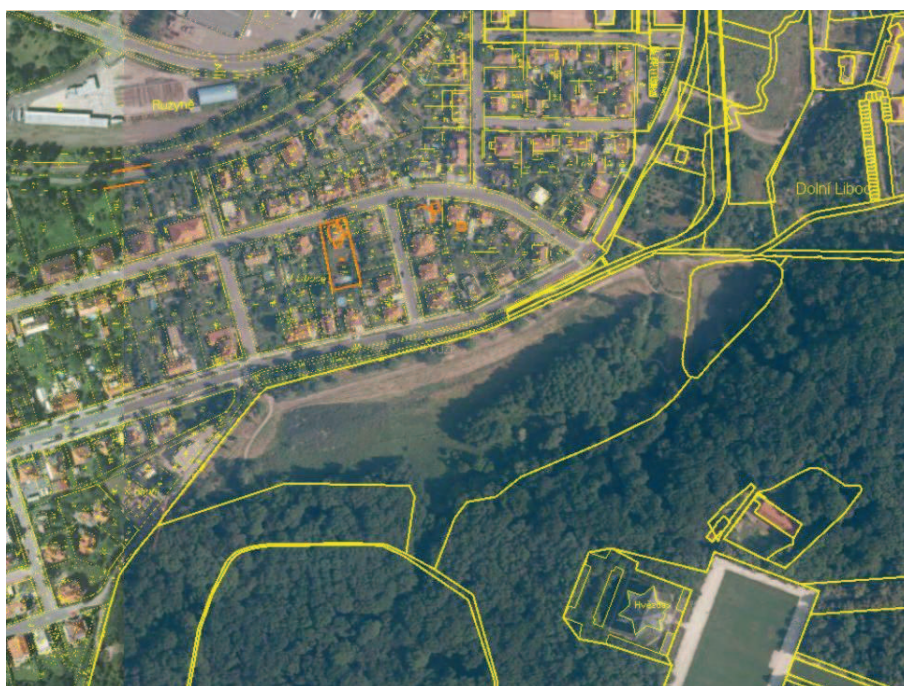
Obrázek 14 - km 13,2 poldr Hvězda – ortofoto, hranice parcel

Dotčené území se nachází v dolní části obory Hvězda. Území je památkově chráněno, je také součástí soustavy NATURA 2000 jako přírodní památka. V místě je mokřad, který je významným ekosystémem. Koryto podél zdi okolo obory Hvězda bylo revitalizováno.
